# REGSTRUP TØMRER & MONTAGE

Gennemgang af Carport tage m/m Ibsgården 4000 Roskilde.

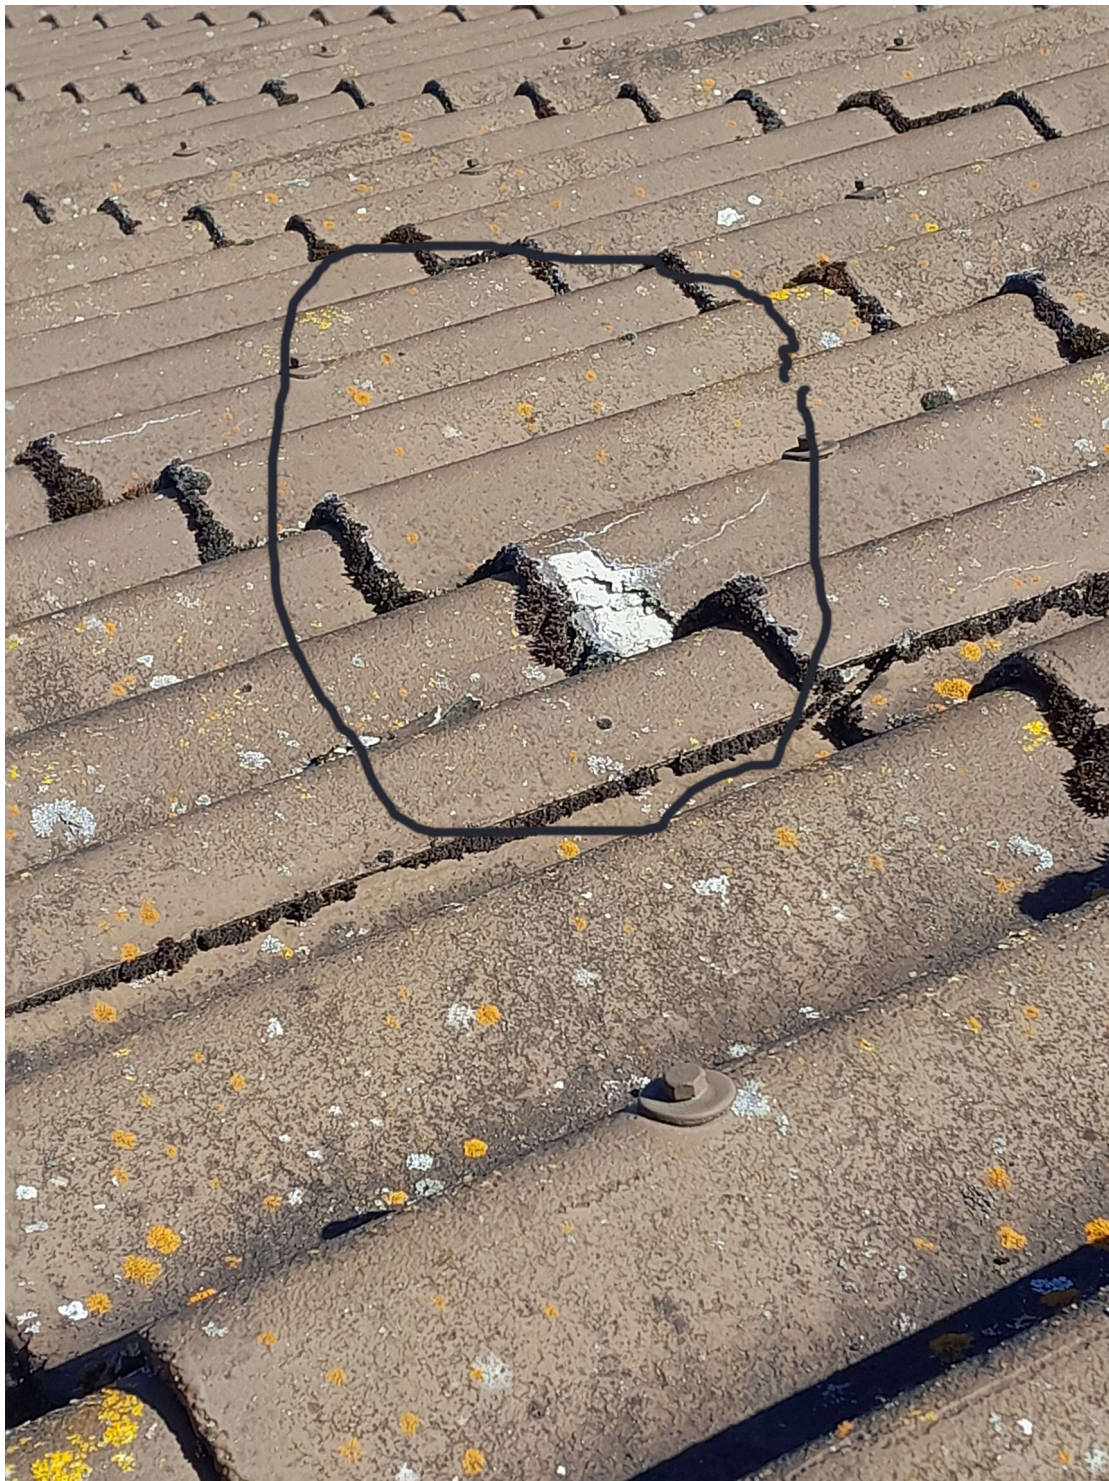
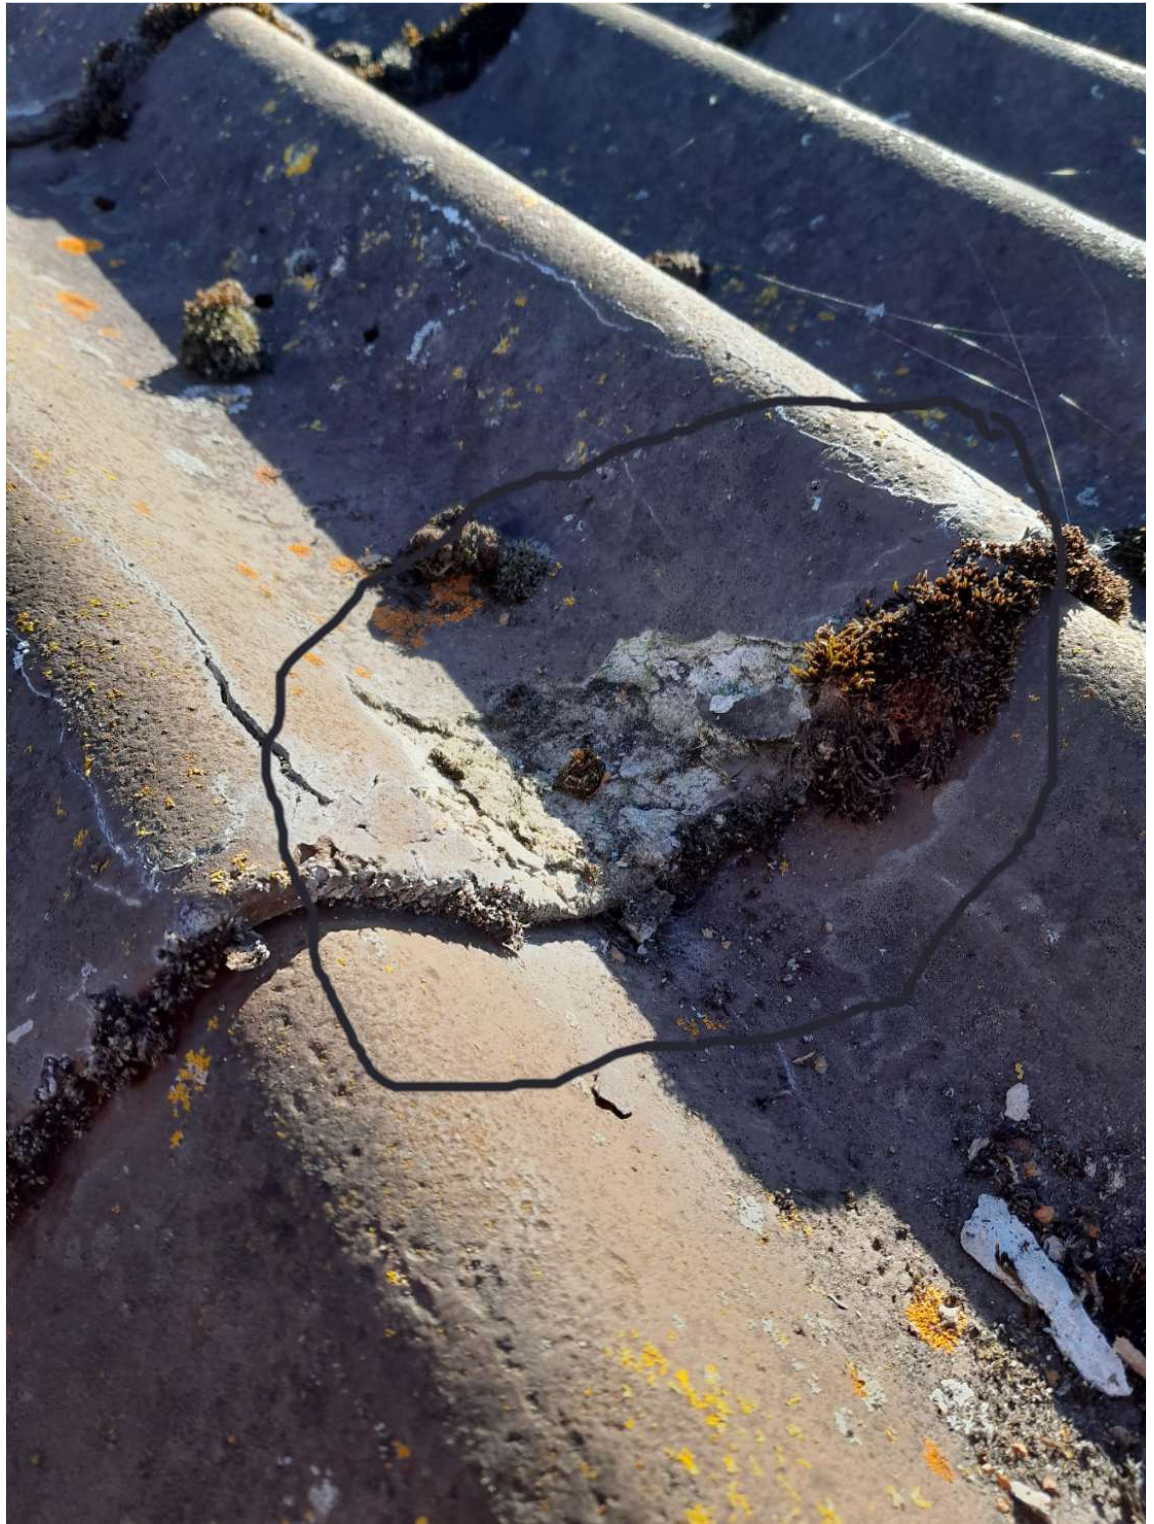
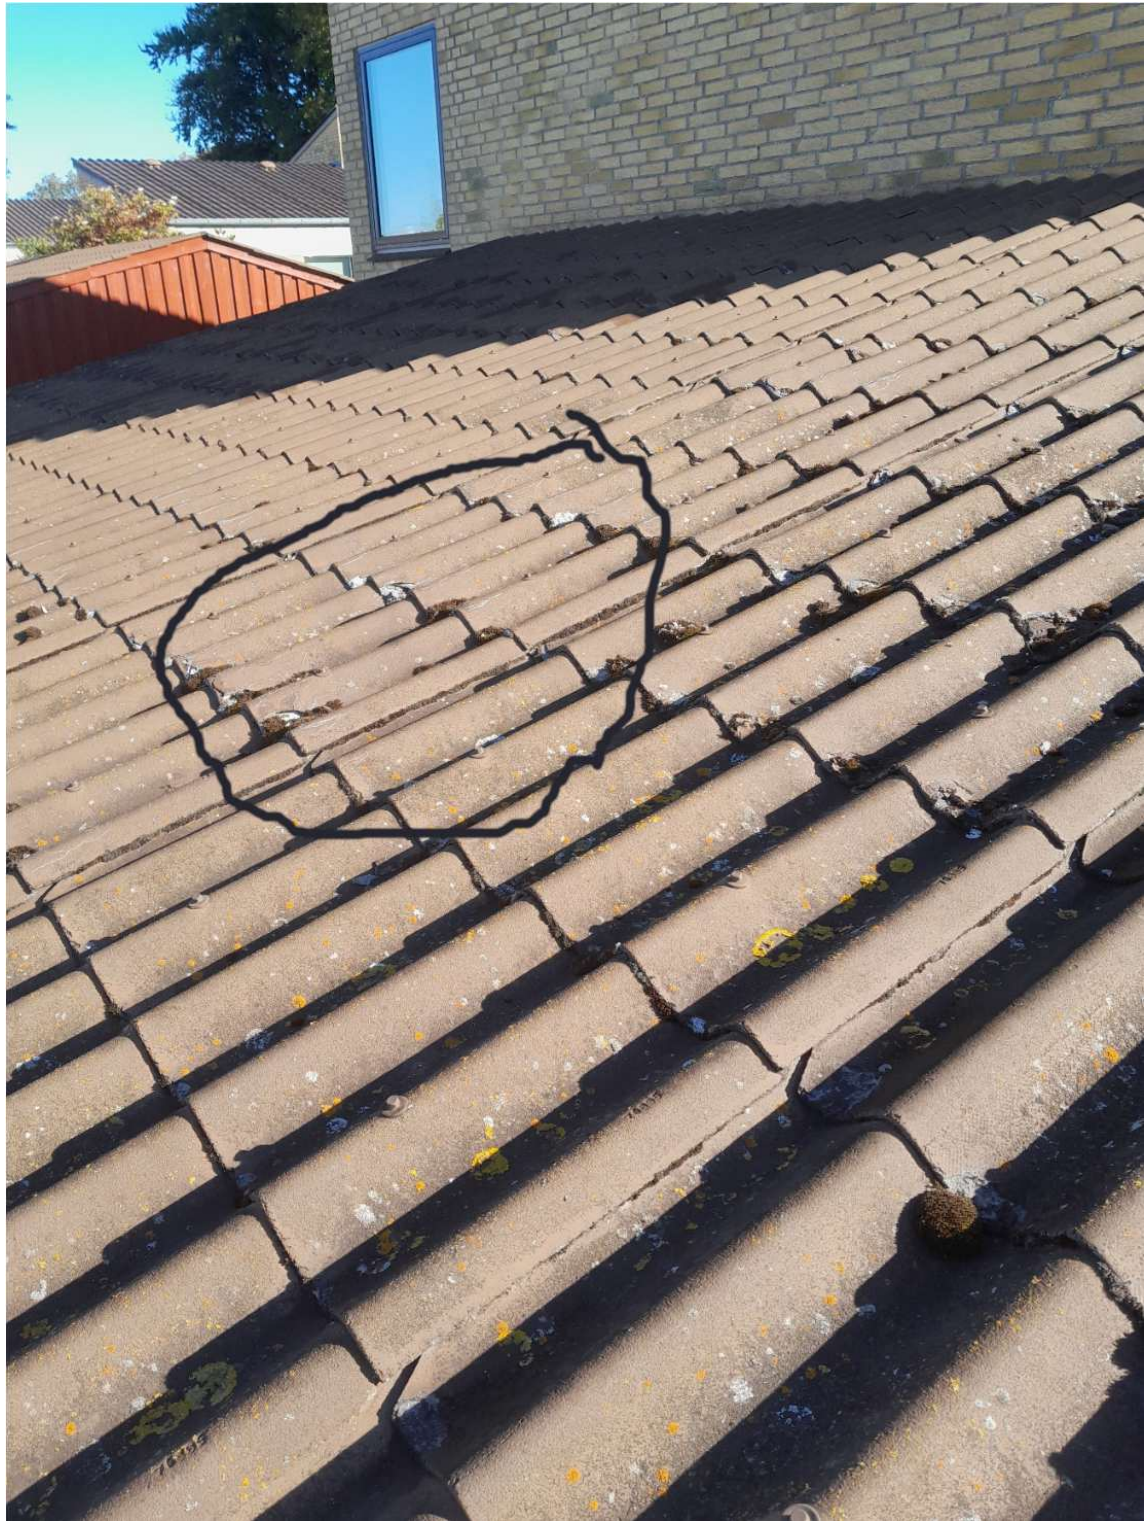
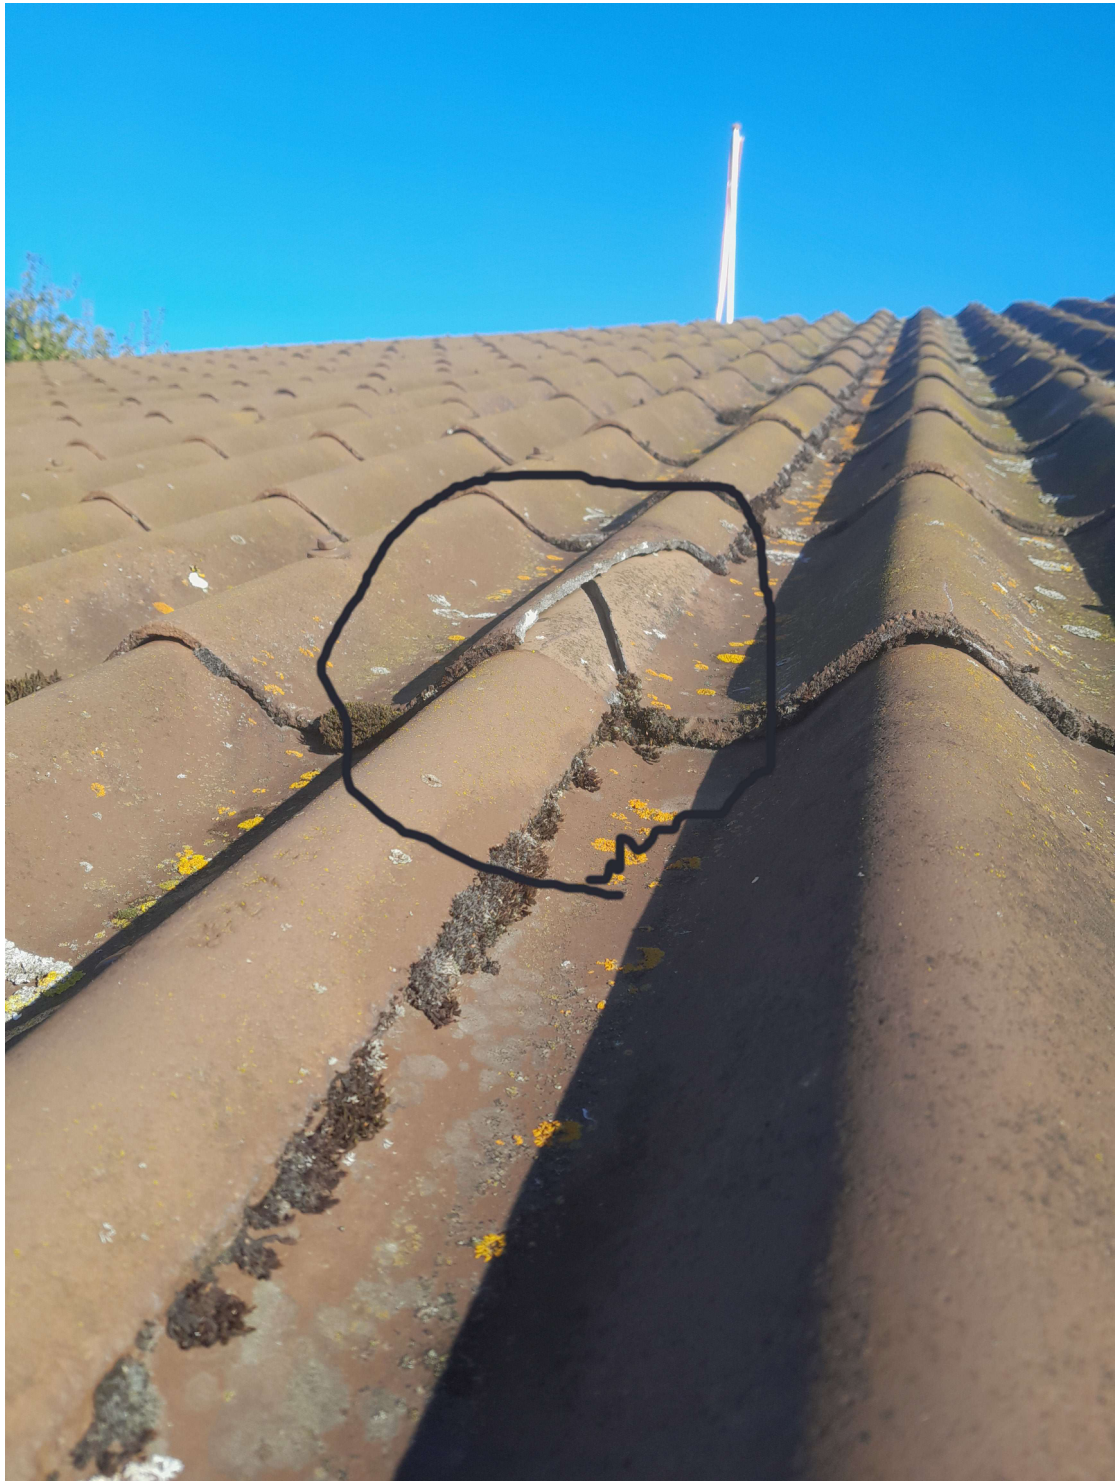
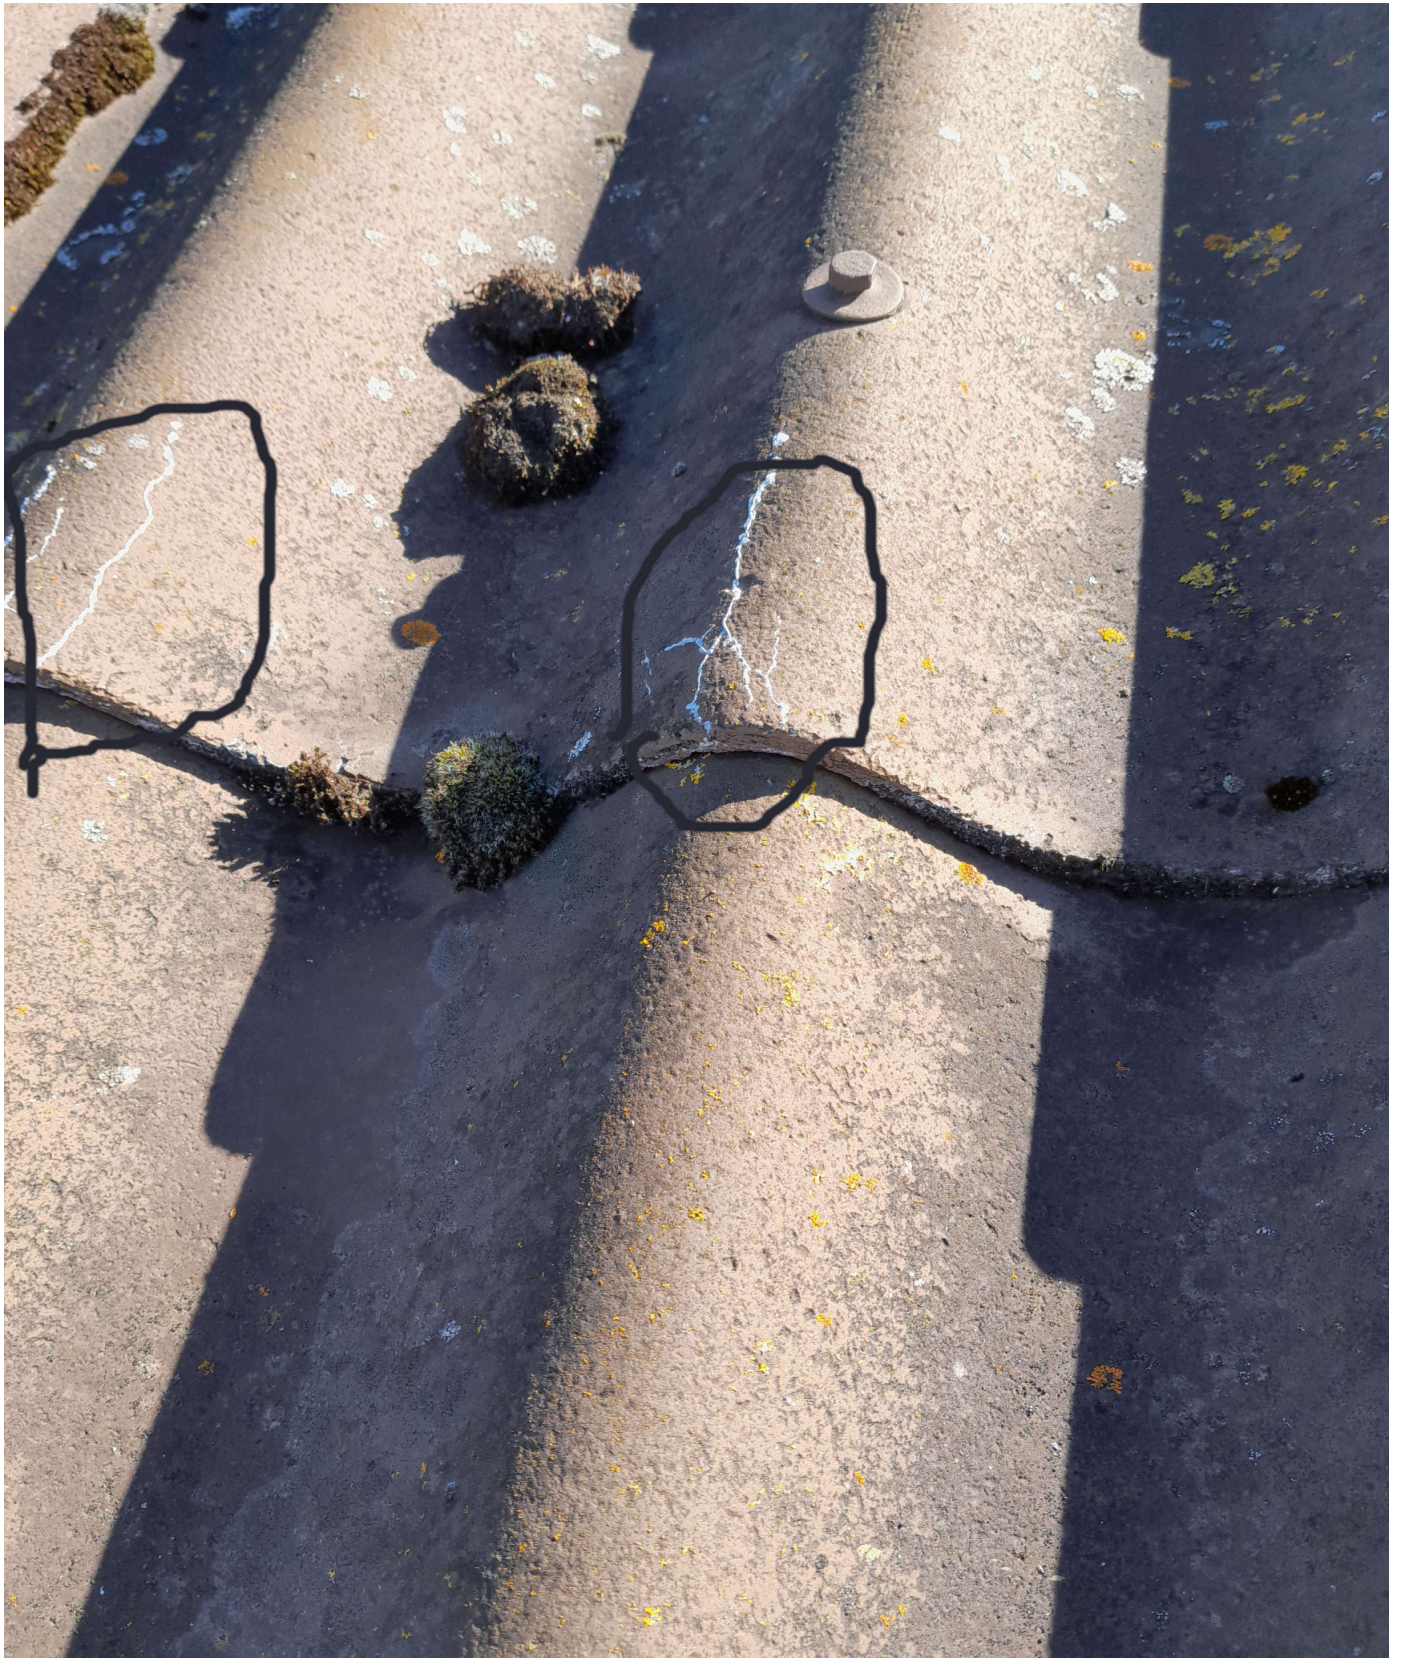
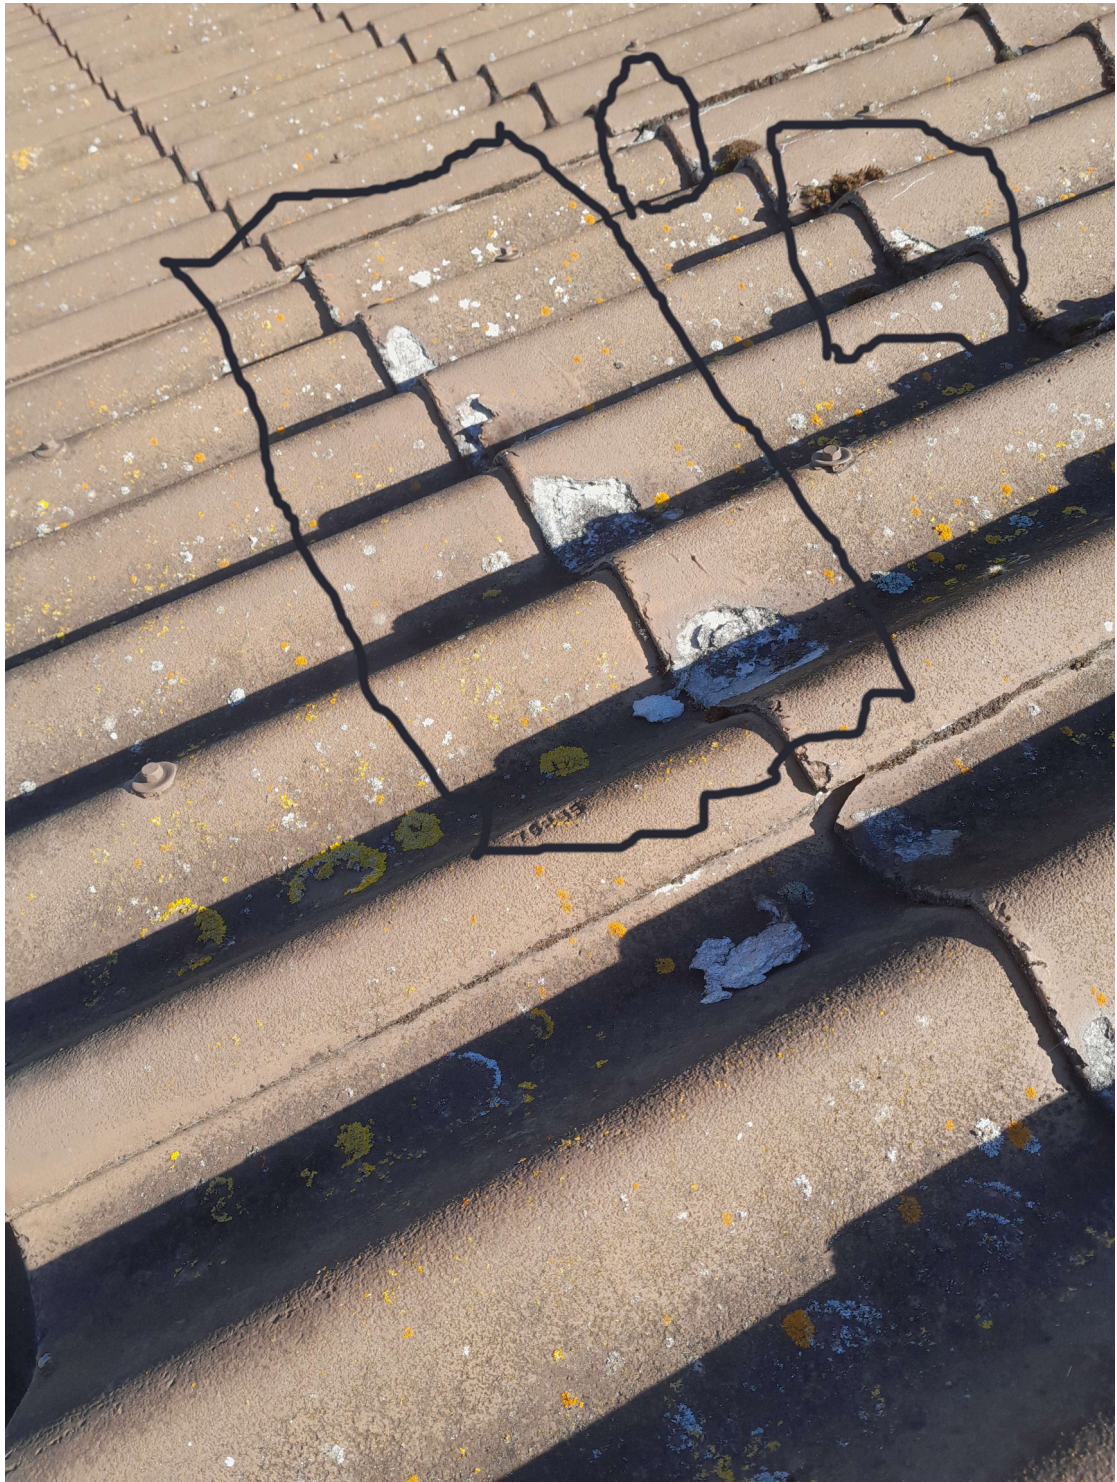
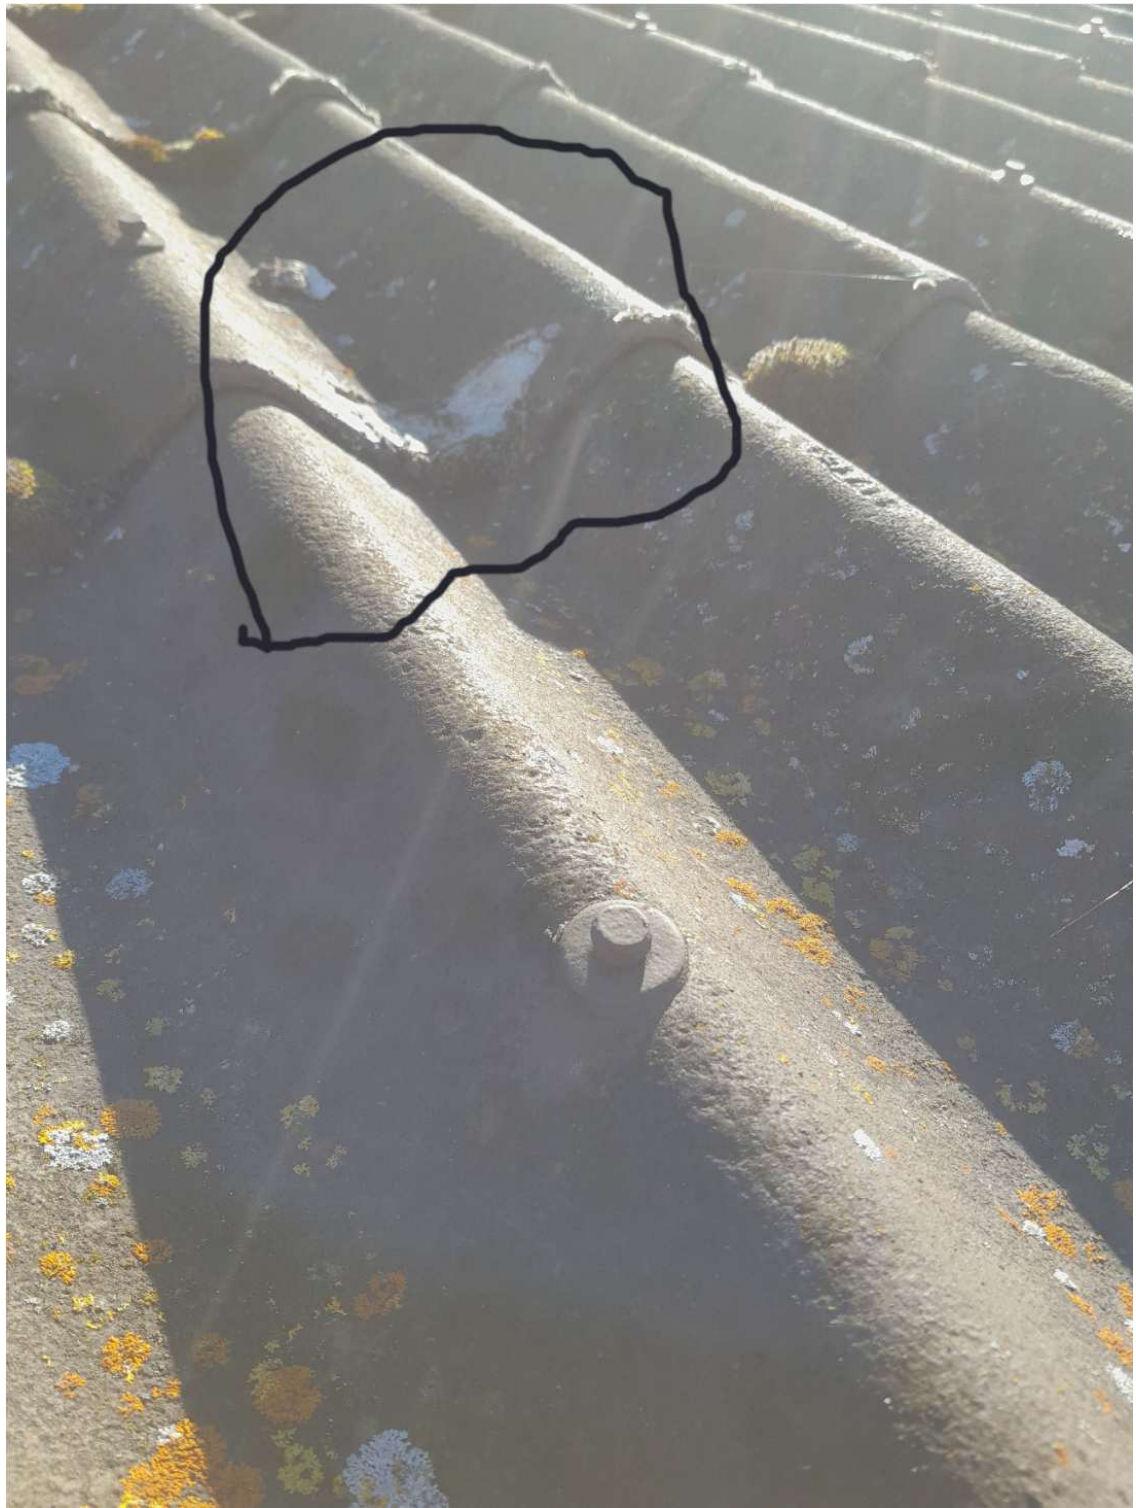
Eternitpladerne er med asbest og er tidligere afrenset og malet, malingen er ved at være nedbrudt og fremstår mat og træt.

Det frarådes at få dem renset og malet en gang til da der ses begyndende nedbrydning og afskalning af overfladen på pladerne, jævnt fordelt over alle tage, nogen steder værre end andre, der er et par nød reparationer rundt omkring, og lidt afbrækkede kanter og hjørner som er uden betydning for tagets funktion og holdbarhed.

De sidste 3-4 rygninger over skuret på carportene overfor nr. 194 er helt nedbrudte og i forkert taghældning ( formentligt lagt på senere da de ligner og føles som smuldre-plader)

Forventet restlevetid på tagpladerne er 5- 10 år

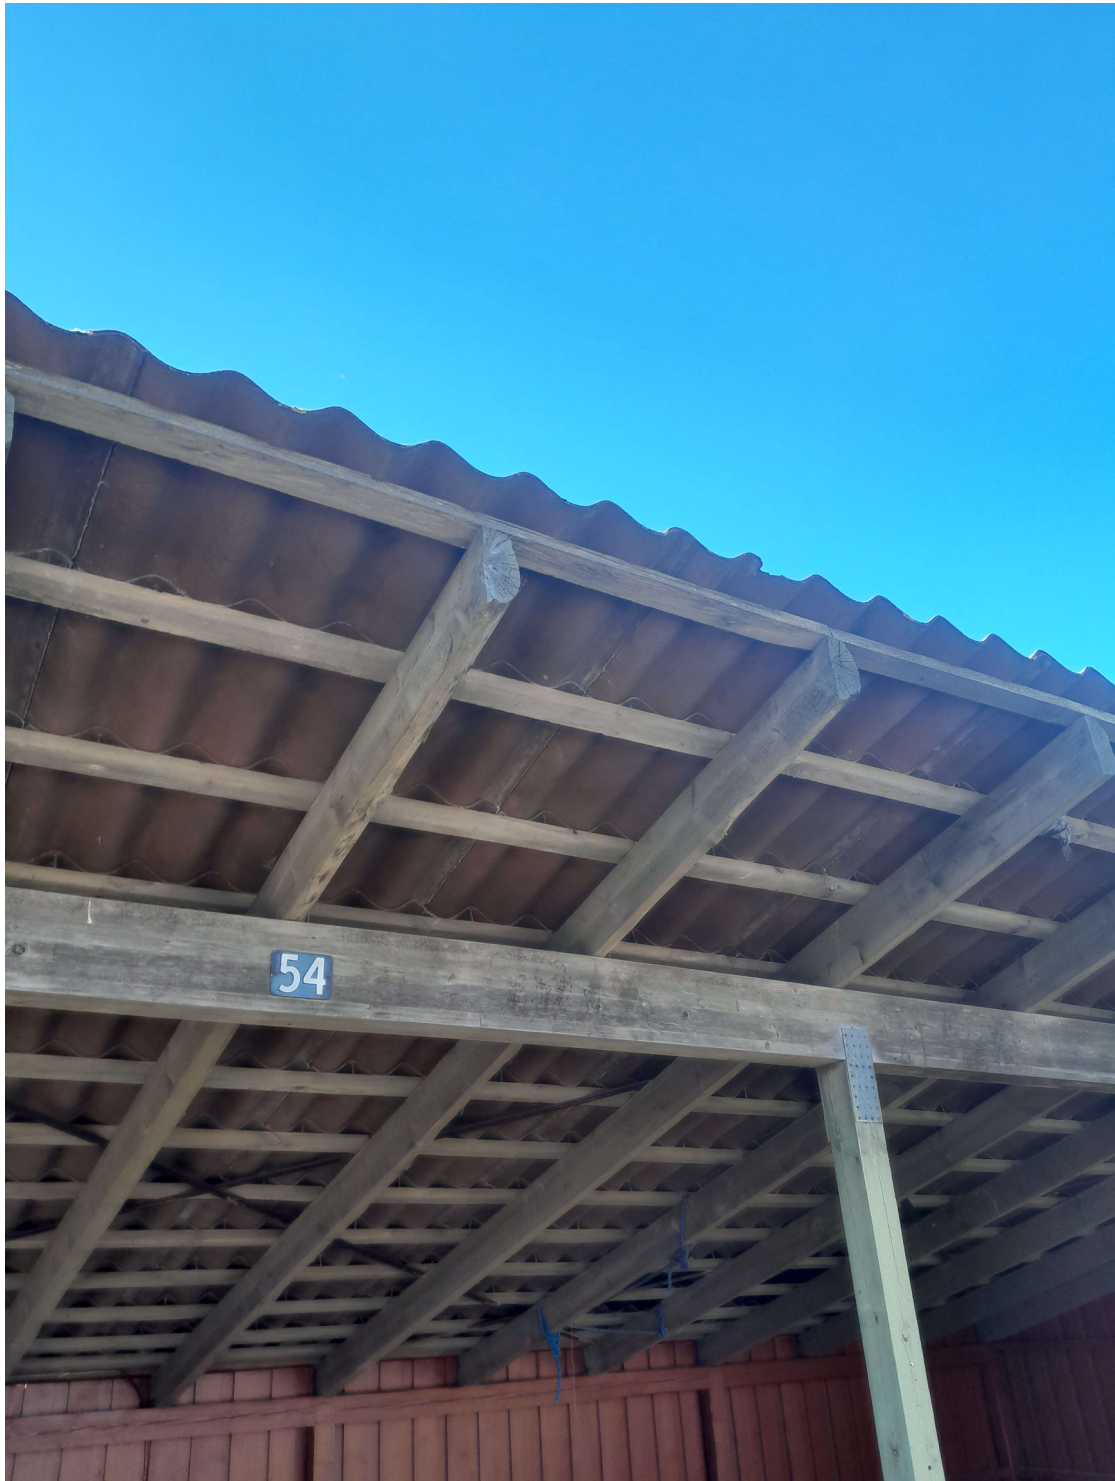
Der mangler sternbrædder over carportene for enden af første vej, spærender stikker ud og er ubeskyttede for sol og regn, de vil rådne herfra over tid hvis ikke de afdækkes. Alle lodrette stolper er trykimprægnerede og sat direkte i jord eller støbt under terræn, de vil på sigt rådne over i jordoverfladen, en enkelt er repareret, stikprøvekontrol med syl viser kun svage tegn på begyndende råd indtil videre

Manglende sternbrædder

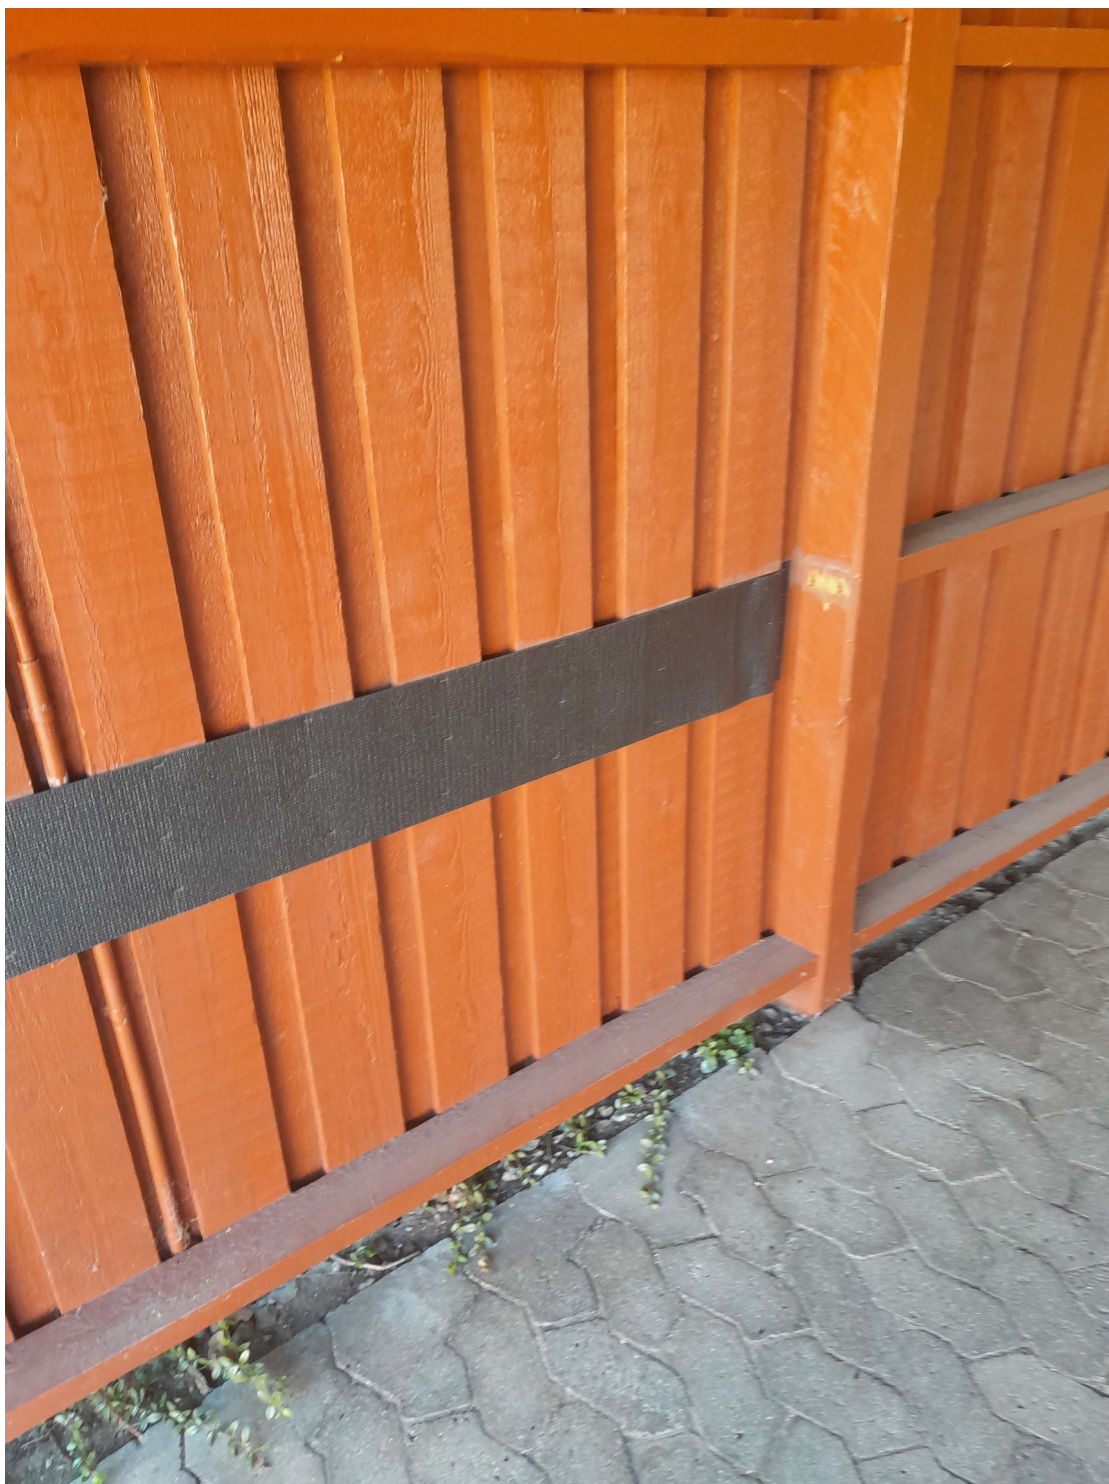
En enkelt vandret regel er fjernet og erstattet med noget sort skumlignende? Vindskeder over sammenbygninger mellem de enkelte sektioner er tilsyneladende blevet glemt nå der er blevet malet!

manglende regel

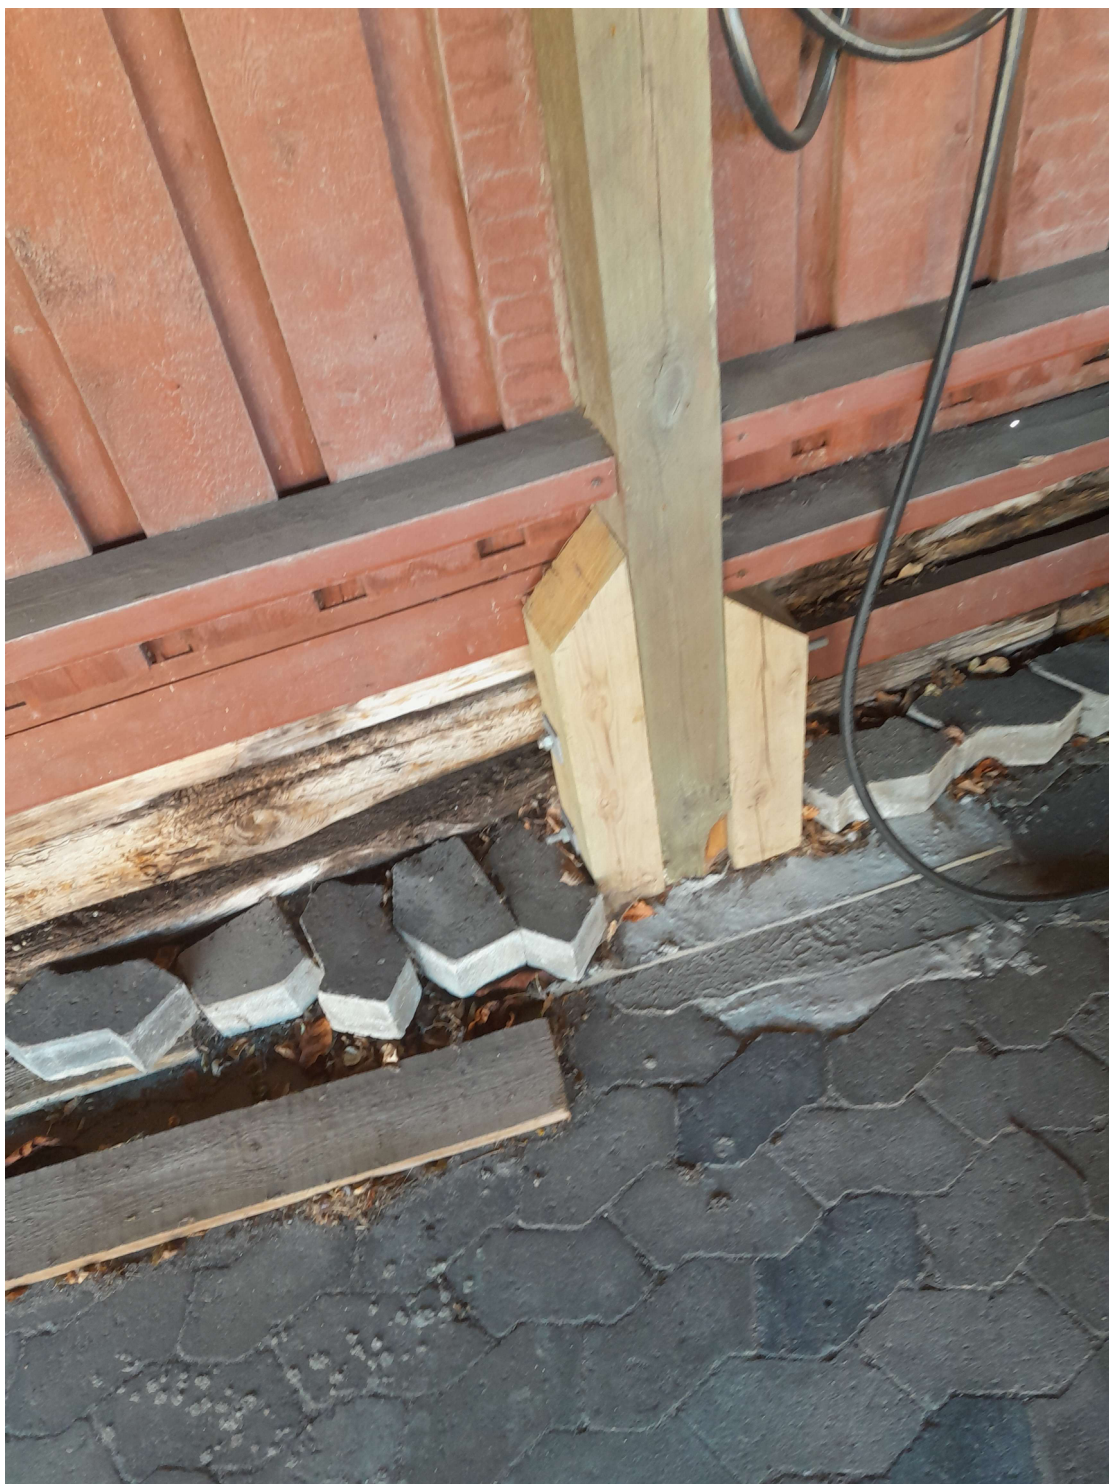
Rep af stolpe

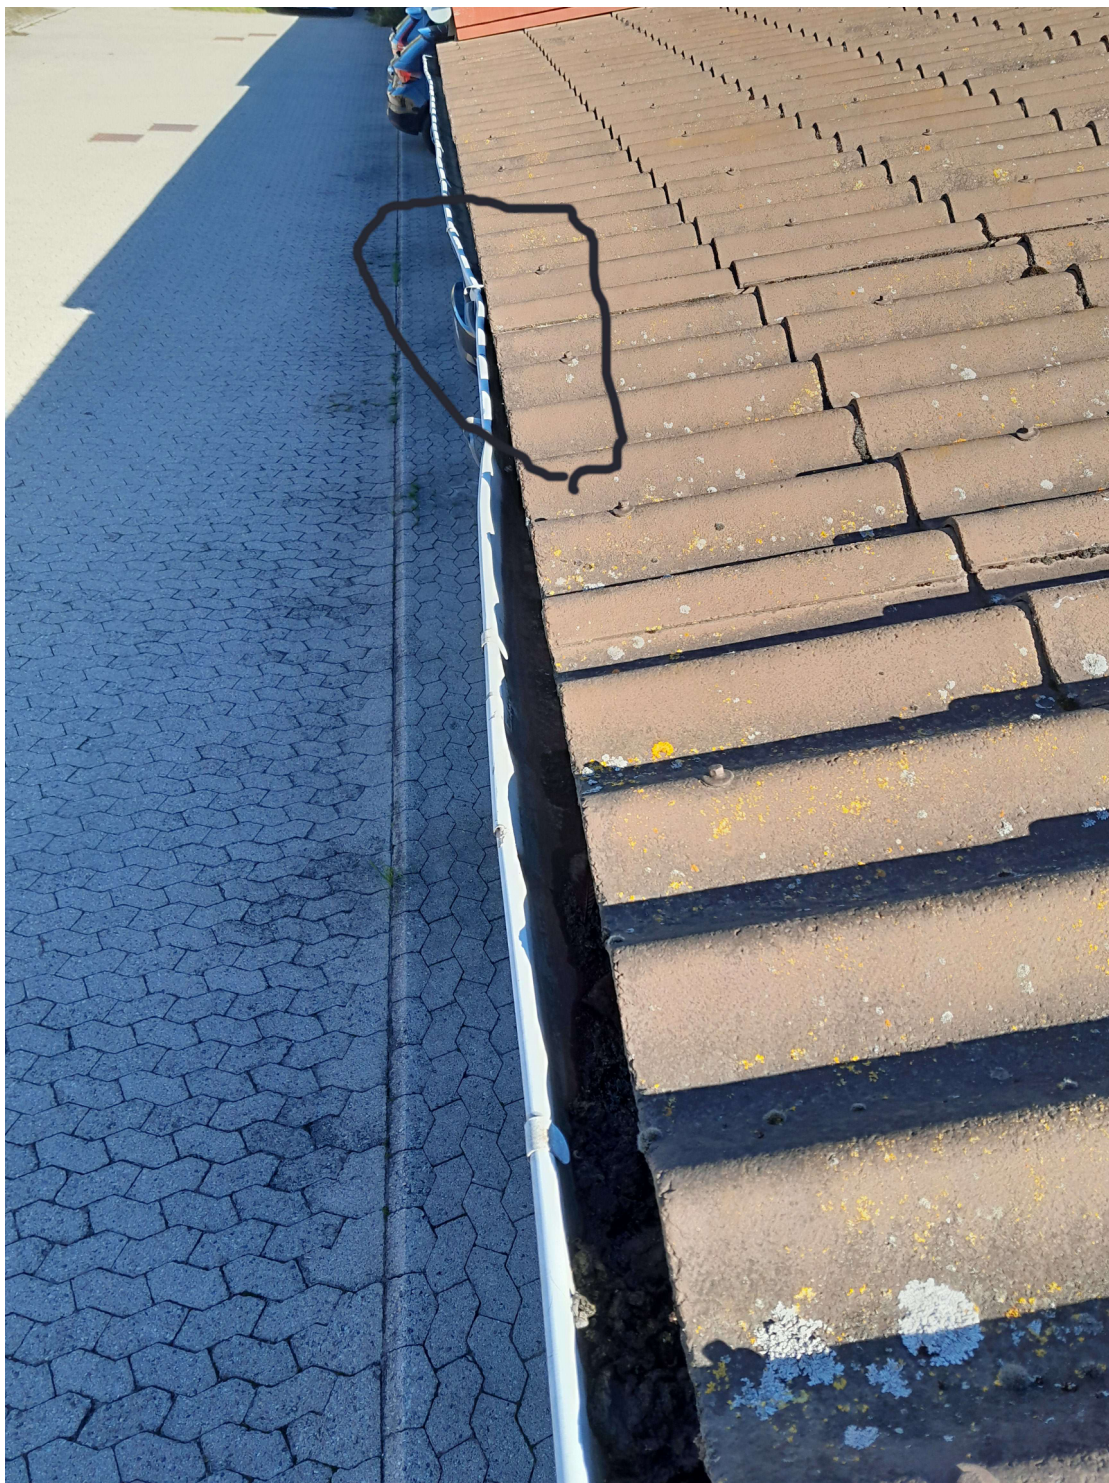
Der ses en del buler efter påkørsler samt utætheder ved sammenlodninger, ligeledes jævnt fordelt på alle carporte, utæthederne kan have indflydelse på levetiden på de udsatte stolper og beklædning.

påkørt
